KAJIAN HIDROGEOLOGI DAN ANALISIS KESTABILAN DINDING SITU SERTA RENCANA TINDAK DARURAT: STUDI KASUS SITU BABAKAN, DESA BANTARJAYA, BOGOR, JAWA BARAT

HYDROGEOLOGY AND SLOPE STABILITY DAM ANALYSIS WITH EMERGENCY RESPONSE PLANS, CASE STUDY: SITU BABAKAN, BANTARJAYA VILLAGE, BOGOR DISTRICT, WEST JAVA PROVINCE

Galih Dhela Pradina^{1*}, Imam Priyono¹, Ahmad Taufiq²

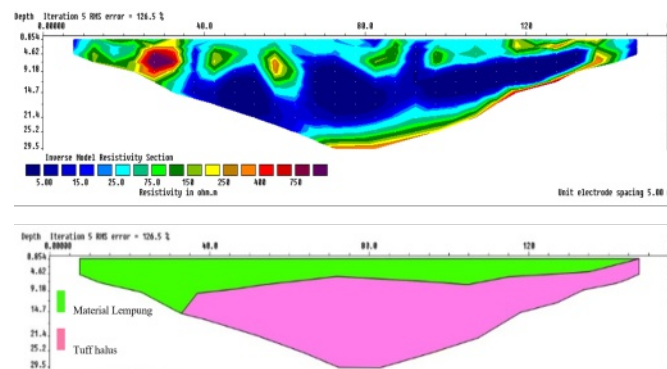
Gambar 7. Model geolistrik dan interpretasi litologi bawah permukaan .

1. Lapisan timbunan pada bagian atas dengan tebal rata-rata sekitar 8 meter dengan rentang resistivitas sebesar 25 – 75. Lapisan ini diinterpretasikan sebagai lapisan lempung pasir yang basah karena adanya vegetasi di sepanjang lintasan geolistrik. Lapisan ini bertindak sebagai akuifer diakibatkan lapisan ini merupakan lapisan jenuh air.
2. Lapisan fondasi yang berupa tuf halus dengan tebal mencapai 15 m dengan nilai resistivitas sebesar 5 – 150. Lapisan ini bertindak sebagai akuiklud.

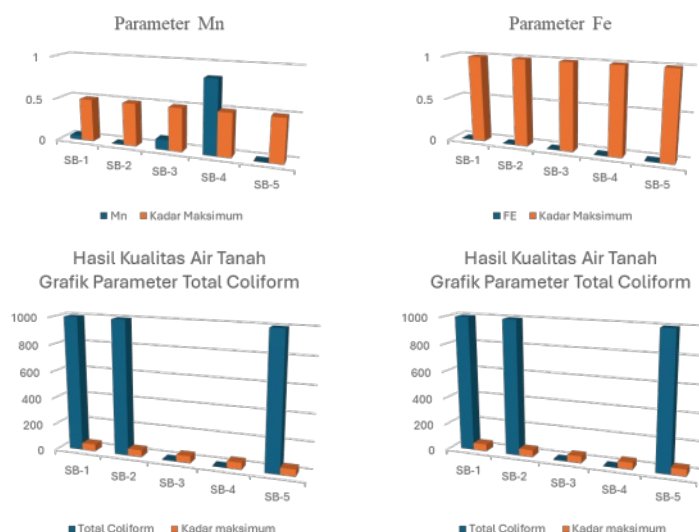
Gambar 9. Parameter kualitas airtanah lokasi penelitian.

1. Secara parameter kimia dan fisika, sampel SB-1, SB-2, SB-3 dan SB-5 telah memenuhi syarat standar baku mutu (**Gambar 9**). Namun untuk sampel SB-4 menunjukkan nilai yang tinggi pada parameter Mn, hal ini mungkin bisa disebabkan oleh kontaminan dari permukaan seperti air limbah).

2. Secara mikrobiologi, sampel SB-1, SB-2 dan SB-5 tidak memenuhi syarat kadar maksimum, di mana air sampel yang diambil di lokasi penelitian telah tercemar oleh bakteri dari pintu masuk maupun pintu keluar Situ Babakan. Sedangkan pada sampel SB-3 dan SB-4 menunjukkan bahwa hasilnya memenuhi standar baku mutu. Hal ini dapat diperkirakan akibat adanya perbedaan elevasi pada titik lokasi sampel SB-3 dan sampel SB-4 yang cenderung lebih tinggi apabila dibandingkan dengan sampel yang diambil pada area Situ Babakan, sehingga kondisinya tidak tercemar oleh bakteri (**Gambar 9**).

3. Pencemaran yang terjadi disekitar lokasi penelitian kemungkinan akibat aktivitas sehari-hari manusia yang dapat mempengaruhi kualitas air di Situ Babakan maupun adanya kebocoran pada saluran pembuangan inlet dan outlet. Semakin tinggi kandungan di dalam air yang terkontaminasi oleh Coliform, maka semakin tinggi pula tingkat kerentanan adanya bakteri patogen lainnya yang dapat berasal dari kotoran manusia maupun hewan. Bakteri ini dapat mengakibatkan penyakit seperti diare, muntah-muntah, gatal-gatal, demam, dan lain-lain.

oleh air permukaan ialah selalu melakukan controlling terhadap input kualitas air yang masuk ke dalam area Situ Babakan dan juga dapat dilakukan filtration (penyaringan), adsorpsi (penyerapan) dan juga bisa dilakukan ion exchange agar kelak tidak tercemar oleh air permukaan.

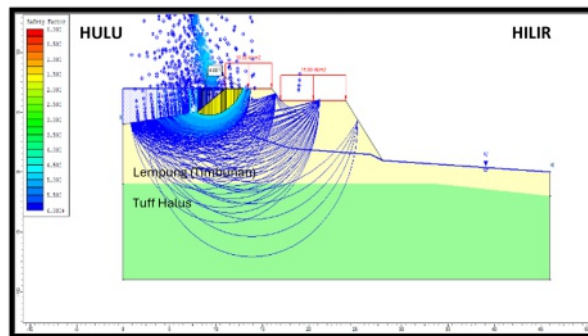
Gambar 11. Model FK pada bagian hulu.

Apabila dilihat dari hasil analisis yang telah dilakukan, didapatkan bahwa nilai FK (Faktor Keamanan) pada bagian hulu sebesar 4,887 (**Gambar 11**). Mengacu pada klasifikasi kestabilan lereng (Bowles, 1991) yang menyatakan bahwa apabila suatu lereng memiliki nilai faktor keamanan di atas nilai minimum yaitu $FK > 1.25$ termasuk ke dalam kelas stabil atau longsoran jarang terjadi.

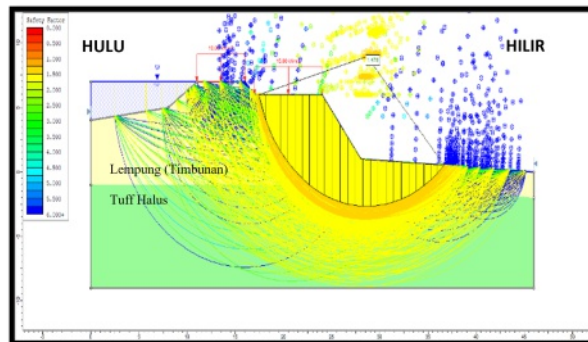
Gambar 12. Model FK pada bagian hilir.

Berdasarkan hasil analisis yang dilakukan, didapatkan bahwa nilai FK (Faktor Keamanan) sebesar 1,470 (**Gambar 12**). Mengacu pada klasifikasi kestabilan lereng (Bowless, 1991) yang menyatakan bahwa apabila suatu lereng memiliki nilai faktor keamanan di atas nilai minimum yaitu $FK > 1.25$ termasuk ke dalam kelas stabil atau longsoran jarang terjadi.

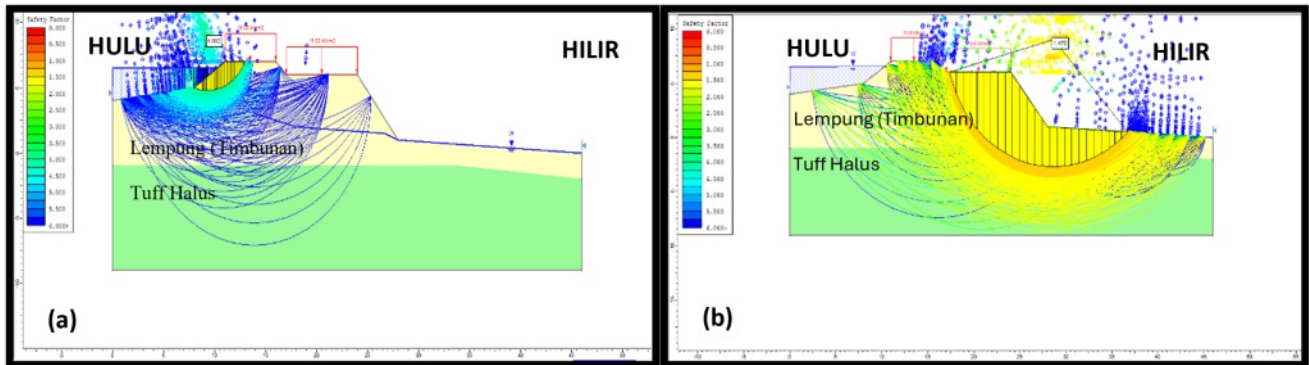
Gambar 13. Model FK dalam kondisi OBE pada bagian (a) hulu dan (b) hilir.

Pada kondisi ini, dapat diamati bahwa pada lereng di bagian hulu dan hilir dari Situ Babakan masing-masing memiliki nilai FK sebesar 4.082 (Hulu) dan nilai FK sebesar 1.470 (Hilir). Nilai minimum faktor keamanan untuk kondisi OBE (*Operating Based Earthquake*) yaitu sebesar $FK > 1.25$, sehingga lereng di bagian hulu dan hilir dapat dikatakan aman atau stabil (**Gambar 13**).

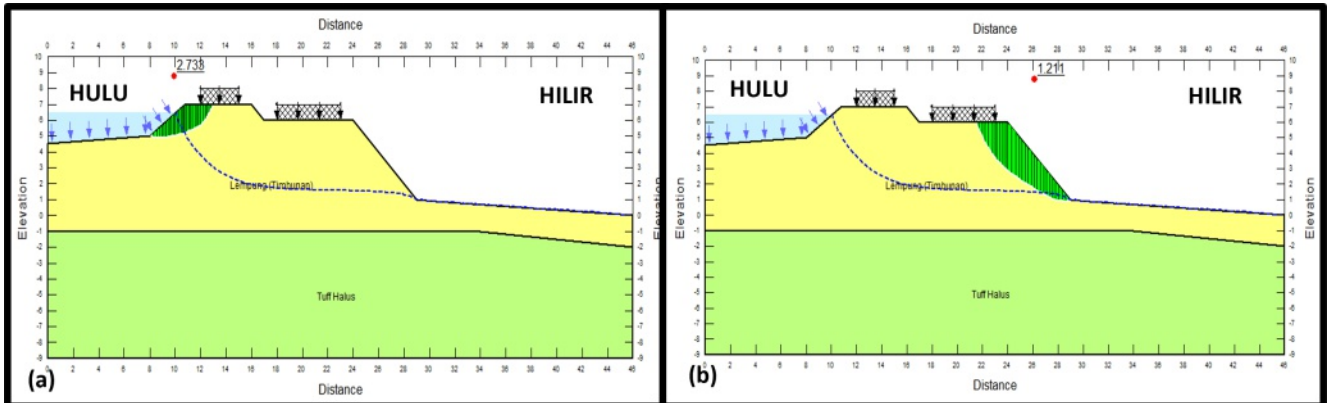
Pada kondisi ini, dapat diamati bahwa pada lereng di bagian hulu dan hilir dari Situ Babakan masing-masing memiliki nilai FK sebesar 2.733 (Hulu) dan nilai FK sebesar 1.211 (Hilir). Nilai minimum faktor keamanan untuk kondisi MDE (*Maximum Design Earthquake*) yaitu sebesar $FK > 1.25$, sehingga lereng di bagian hulu dapat dikatakan aman atau stabil, sedangkan lereng bagian hilir cenderung rentan terjadi longsor (**Gambar 14**).

Gambar 14. Model FK dalam kondisi MDE pada bagian (a) hulu dengan FK 2,733 dan (b) hilir dengan FK 1,211.

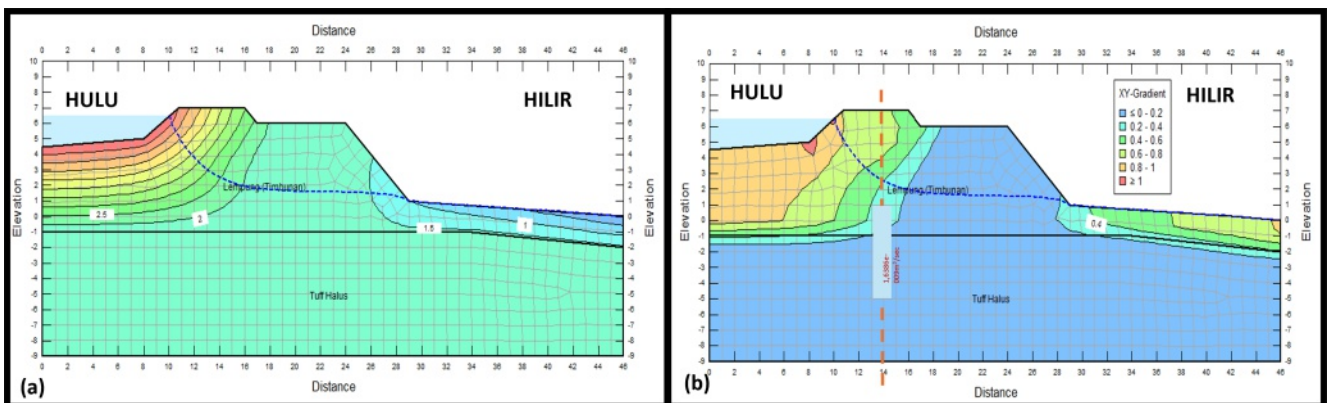
Berdasarkan dari hasil analisis rembesan Situ Babakan, didapat angka rembesan dengan nilai faktor keamanan sebesar 3.25 di mana batas minimum untuk nilai faktor keamanan yaitu sebesar 4, sehingga dapat dikatakan tidak aman dan memiliki potensi untuk mengalami rembesan. Didapatkan juga bahwa nilai gradien hidraulik (i_{exit}) sebesar 0,4 dengan nilai $FK = 1,3/0,4$. Debit air yang terdapat pada rembesan adalah sebesar $1,638 \times 10^{-9} \text{ m}^3/\text{det}$. Dari hasil analisis rembesan didapat bahwa Situ Babakan tidak aman terhadap erosi buluh, sehingga perlu dilakukan penanganan lebih lanjut (**Gambar 15**).

Gambar 15. Model rembesan dinding Situ Babakan menunjukkan kontur gradien (a) kontur *total head* Situ Babakan dan (b) Kontur gradien Situ Babakan.

Untuk mengatasi kemungkinan rembesan yang terjadi, direkomendasikan pemasangan toe drain di lereng bagian hilir yang berupa batu bronjong. Batu bronjong dipasang dengan tinggi 1,5 meter dan lebar 1,5 meter dengan permeabilitas 0,00001 m/s. Dengan adanya toe drain, garis freatik air turun ke bawah kaki bendungan. Dengan pemasangan toe drain didapatkan FK untuk rembesan sebesar 6,5 dan juga $i_{exit} = 0,2$. Berikut adalah ilustrasi pemasangan toe drain pada lereng hilir Situ Babakan (**Gambar 16**).

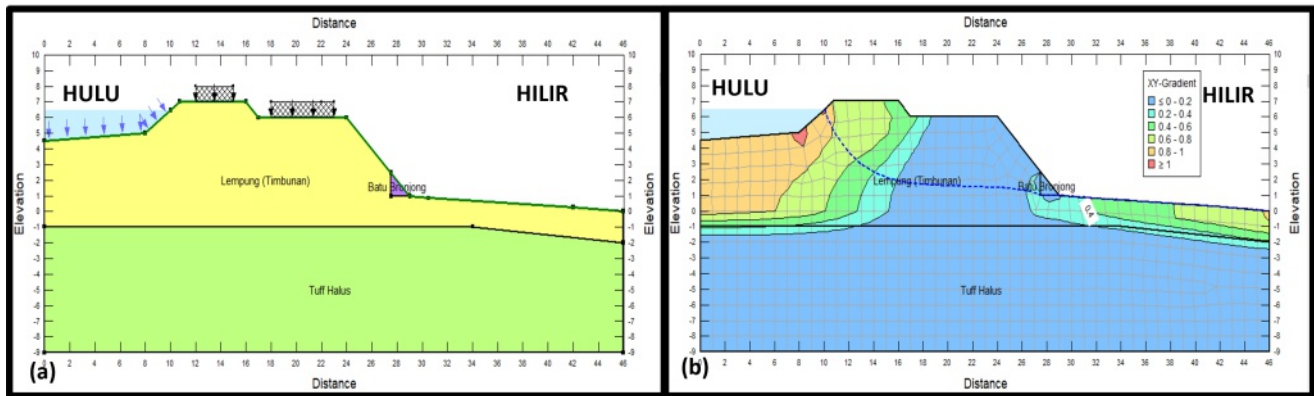
Gambar 16. Simulasi kondisi banjir Situ Babakan (a) penempatan *toe drain* dan (b) kontur gradient Situ Babakan Rekomendasi, $FK = 6,5$ yang menunjukkan kondisi aman ($FK > 4$).
